Reparatur eines VHF Antennenvorverstärkers ZAV 170 von beyerdynamic

Matthias, DD1US, 13.08.2011

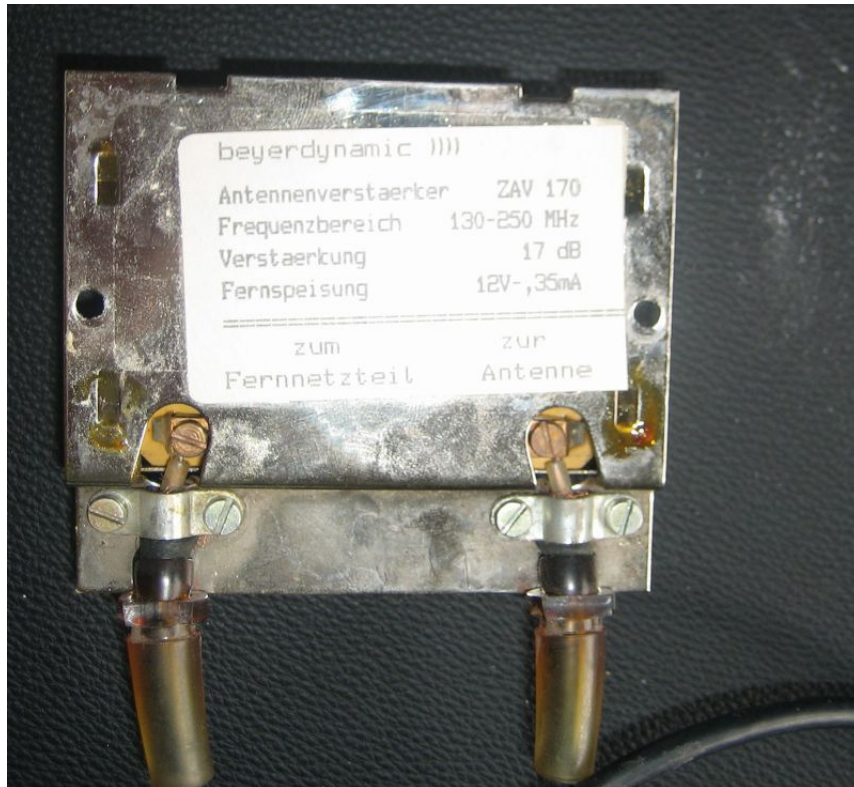
Im wetterfesten Kunststoffgehäuse, wie es typischerweise für TV-Breitbandverstärker direkt am Mast benutzt wird, befindet sich ein HF-gerechtes Weissblechgehäuse mit dem folgenden Aufkleber:

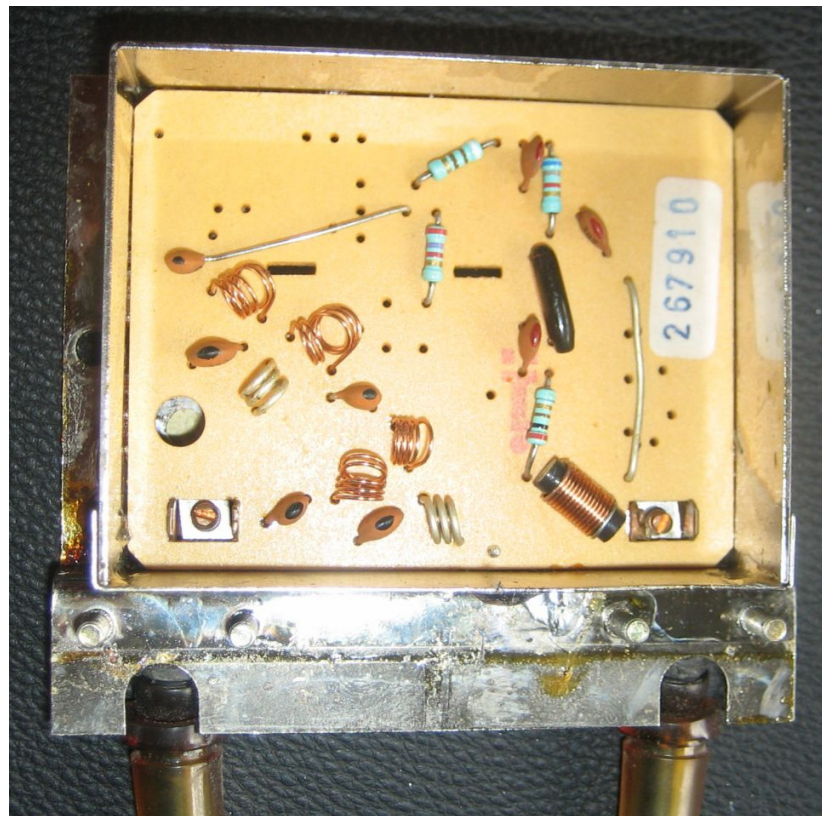
Nach dem Entfernen des verlöteten Bodenblechs sieht man die Bestückungsseite für bedrahtete Bauelemente:

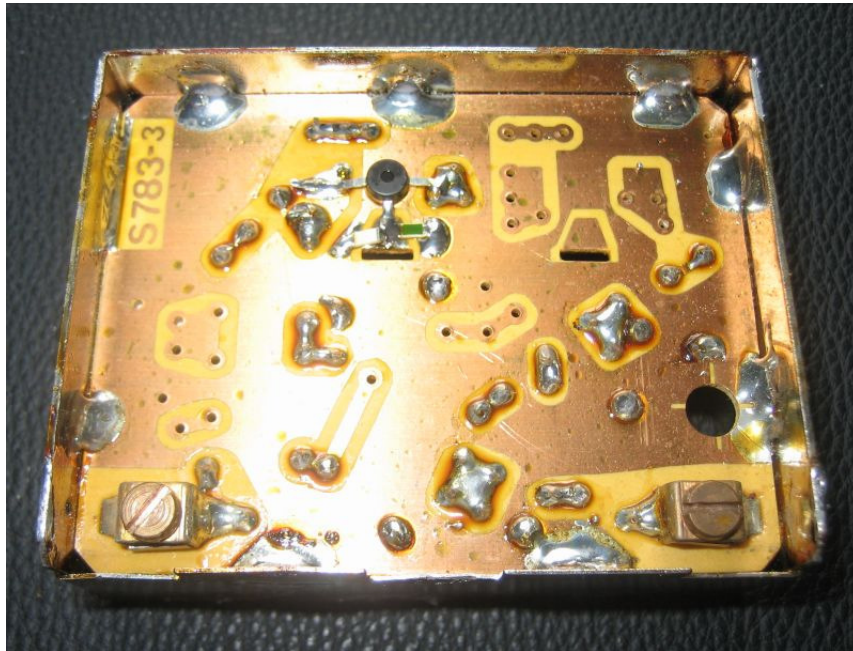
Nach Entfernen des ebenfalls verlöteten Deckels aus Weissblech wurde nun der Blick auf die Leiterbahnseite frei, auf dem auch wenige SMD-Bauelemente und der Verstärkertransistor bestückt sind:
